## Sähkömoottoreiden kunnossapidon kehityssuunnitelma

Sähkötekniikan koulutusohjelman opinnäytetyö  
Automaatio  
Insinööri(AMK)

KEMI 2013

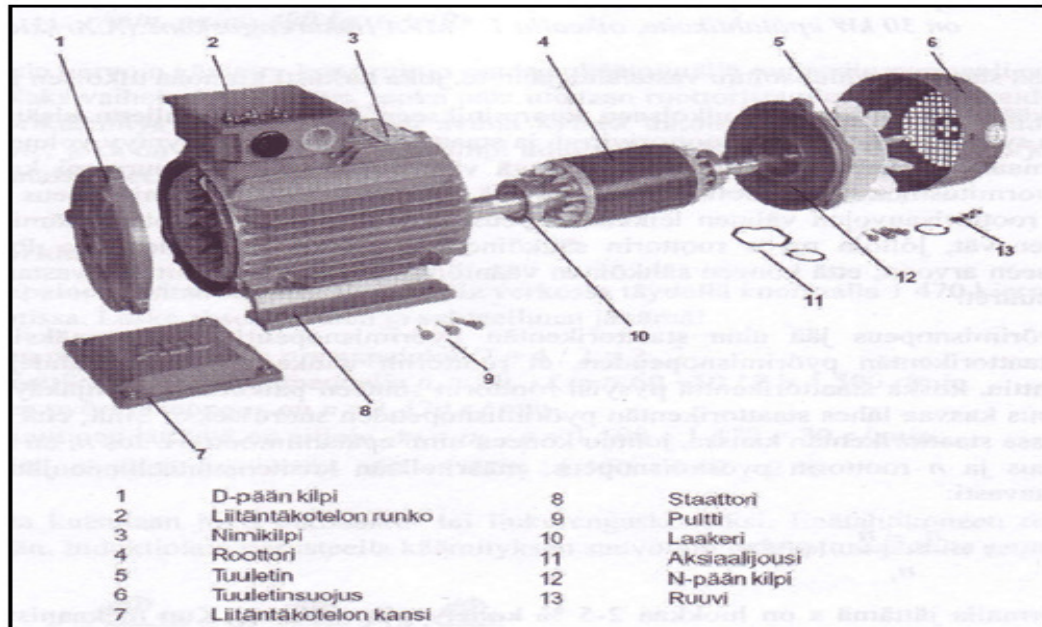
**Kuva 1 Oikosulkumoottorin räjäytyskuva (ABB, AC drives Tecnical Guide Book, hakupäivä 14.3.2013)**

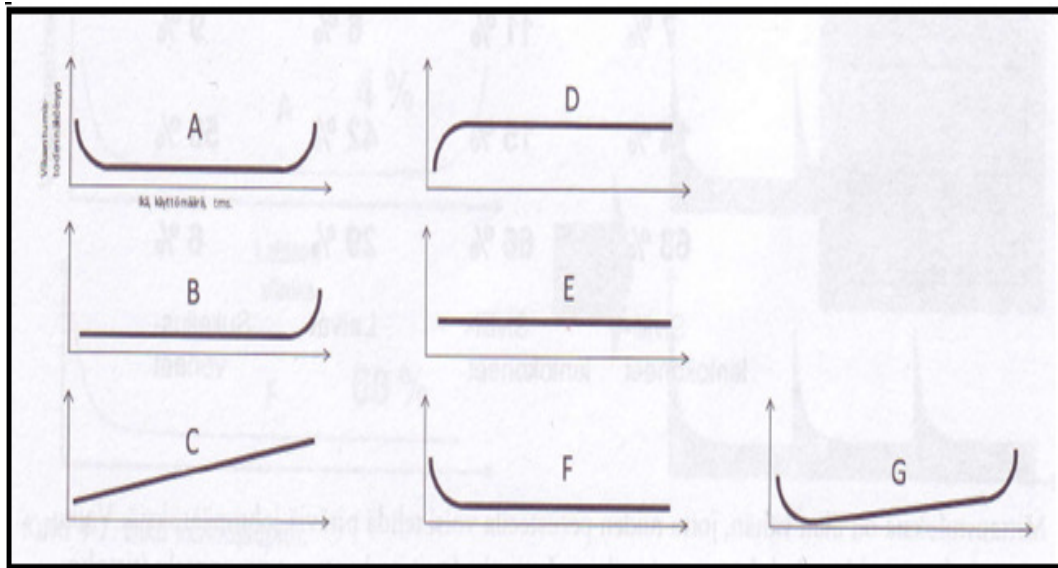
Kuvassa 4 olevat vikaantumismallit A, B, C ja G perustuvat ns. aikaan pohjautuvaan vikaantumiseen. Satunnaista vikaantumista kuvassa esittävät sen sijaan D, E ja F-mallit.

**Kuva 4 Vikaantumismallit (Järviö 2012, 77, Kunnossapito Tuotanto-omaisuuden hoitaminen)**

Järviön mukaan laakereiden luotettavuus on mallin E-mukaista. Ruotsalainen yritys SKF on tutkinut laakereiden vaurioitumisia. Syinä ovat: 16 % asennusvirheet, 36 % puutteellinen voitelu, 14 % epäpuhtaudet ja 34 % muu syy, joka sisältää epätasapainot, irronneet osat ja normaalin väsymisen. Normaalista väsymistä lukuunottamatta, mikään aiemmin luetelluista syistä ei ole ajasta riippuva. (Järviö 2012, 77)

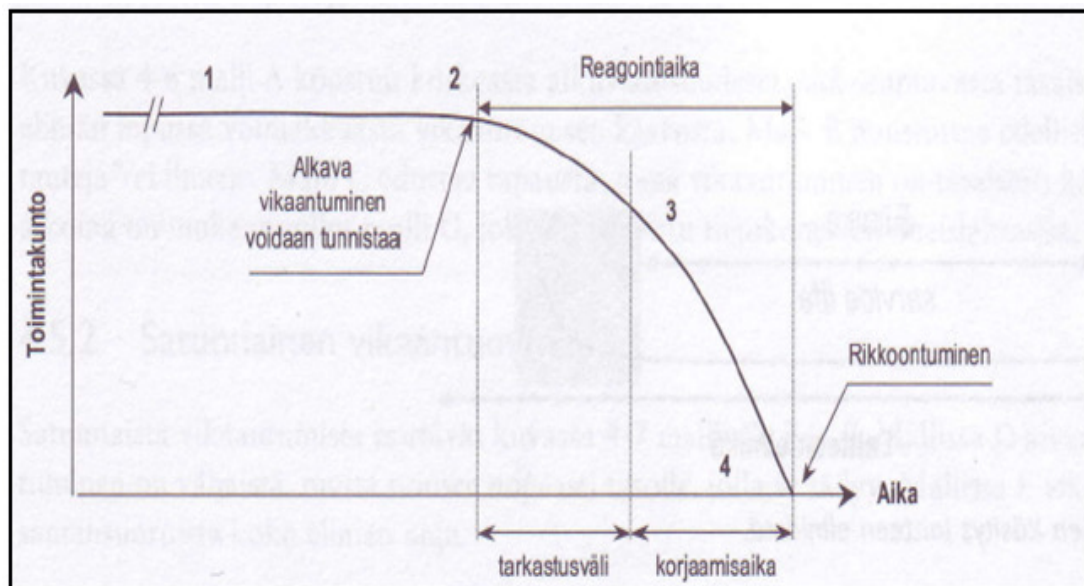
**Kuva 5 Vikaantumisen eri vaiheet (Järviö 2012, 75, Kunnossapito Tuotanto-omaisuuden hoitaminen)**

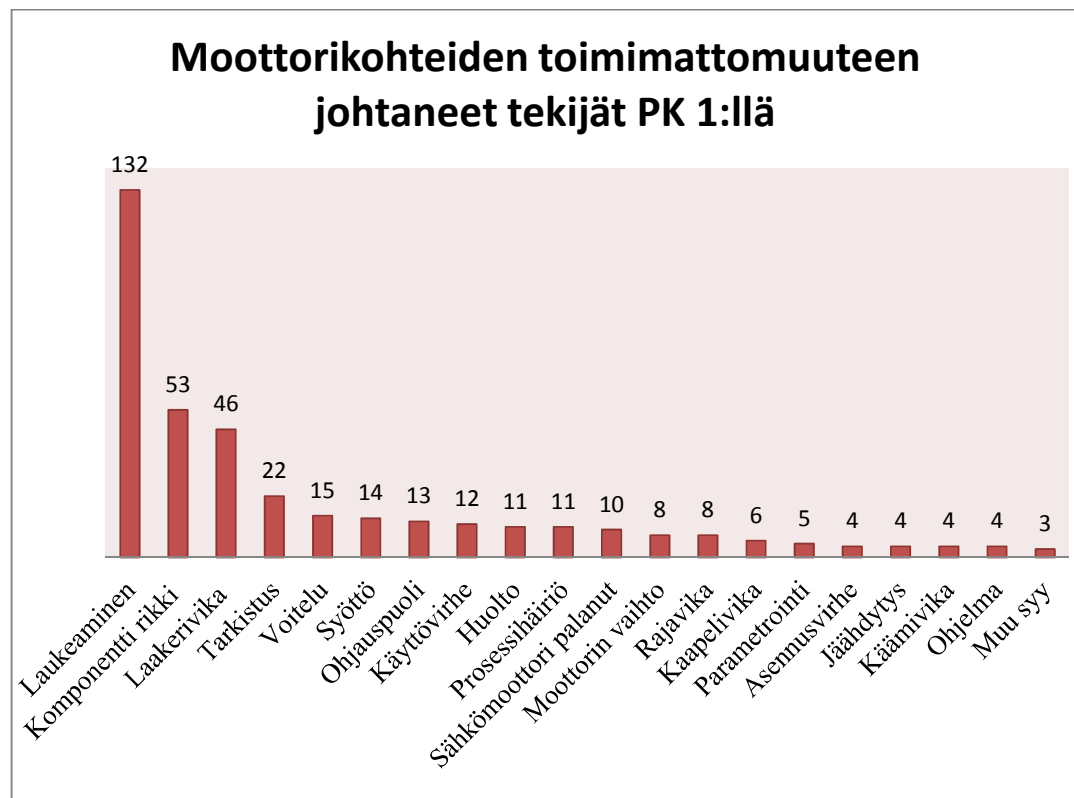
**Taulukko 3 Moottorikohteiden toimimattomuuteen johtaneet tekijät luokittain**

SAP:sta suoritettun kartoituksen mukaan (Taulukko 3) laukeaminen (lämpörele/taajuusmuuttaja) oli suurin yksittäinen tekijä, joka johti moottorikohteiden toimimattomuuteen. Valtaosan laukeamisista aiheuttivat seuraavat toimintopaikat: Atrex alempi käyttö (VL-2107004), PCC-kierrätyspumppu PK 1:lle (VL-2107004), 0-vesilinjan pai-

Laukeamisten jälkeen seuraavaksi yleisimmät moottorikohteiden toimimattomuuteen vaikuttaneet tekijät olivat komponenttien rikkoutuminen sekä laakeriviat. Komponentteja rikkoutui eniten 0-vesilinjan paineensäätöpumppu kohteessa, jossa varokkeita rikkoutui eniten. Kyseisessä toimintopaikassa varsinainen vika, joka johti toistuviin vikaantumistilanteisiin, aiheutui lopulta taajuusmuuttajasta. Turvakytkimet olivat myös tavanomaisin rikkoutunut komponentti PK 1:n alueella. Yleensä ilmoituksissa ilmeni turvakytkimien apukoskettimen rikkoutuminen tai turvakytkimen turvalukituskahvat olivat rikkoutuneet ulkoisesta osumasta tai sen väärinkäytön seurauksesta. Laakerivikoja esiintyi suoritettun kartoituksen mukaan kolmanneksi eniten kaikista. Huomioon otettavia käyttökohteita olivat mm. 4-kuivausryhmä (VL-2107779) sekä konekyppipumpun moottori (VL-2107023), joissa ilmeni useamman kerran laakerivikoja. Muut moottorikohteiden toimimattomuuteen johtaneet syyt jakautuivat pääsääntöisesti kohtuullisen tasaisesti.

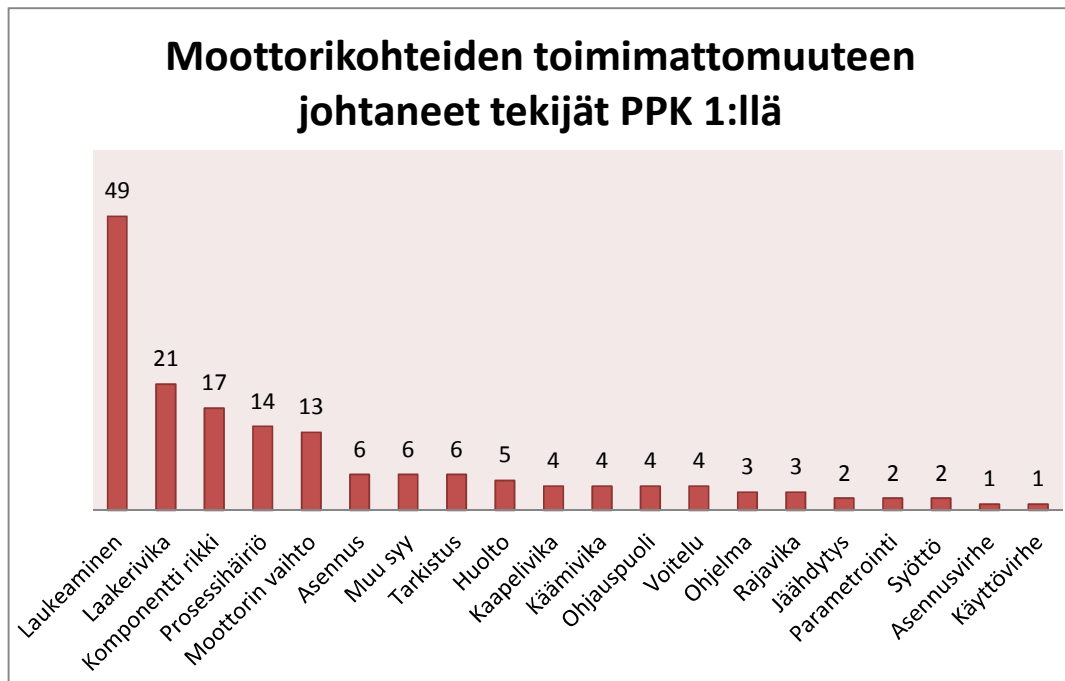
**Taulukko 6 Moottorikohteen toimimattomuuteen johtaneet tekijät luokittain**

Laukeaminen toimi myös PK 1:n tapaan PPK 1:llä suurimpana moottorikohteiden toimimattomuuteen johtaneena syynä (Taulukko 6). Yleisin kohde laukeamiselle oli PL 13, pulpperin tyhjennyspumppun moottori (VL-2177282) sisältäen 6 laukeamiseen johtanutta ilmoitusta. Muuten laukeamiset jakautuivat suhteellisen tasaisesti 2-3 ilmoitusta/moottorikohde. Toiseksi yleisin moottorikohteiden toimimattomuuteen vaikuttanut tekijä osoittautui laakeriviaksi. Laakerivikoja esiintyi myös samoilla toimintopaikoilla muutaman kerran. Kolmanneksi yleisimpänä oli komponenttien rikkoutuminen. Rikkoutumisten kirjo oli suhteellisen laaja, eikä konelinjalla niinkään esiintynyt samoja komponentteja, jotka olisivat rikkoutuneet. Neljänneksi yleisin ilmoitus osoittautui prosessihäiriöön liittyväksi ongelmaksi. PPK 1:n toimintopaikoissa on käytössä paljon pumppu-

kohteita etenkin päällystyskoneella ja valtaosa prosessihäiriöistä johtuikin putkistojen tukoksista. Tukokset johtivat edelleen laukeamisiin, mutta toimimattomuuden perussyyn aiheutti varsinaisesti prosessihäiriö eli tukokset.

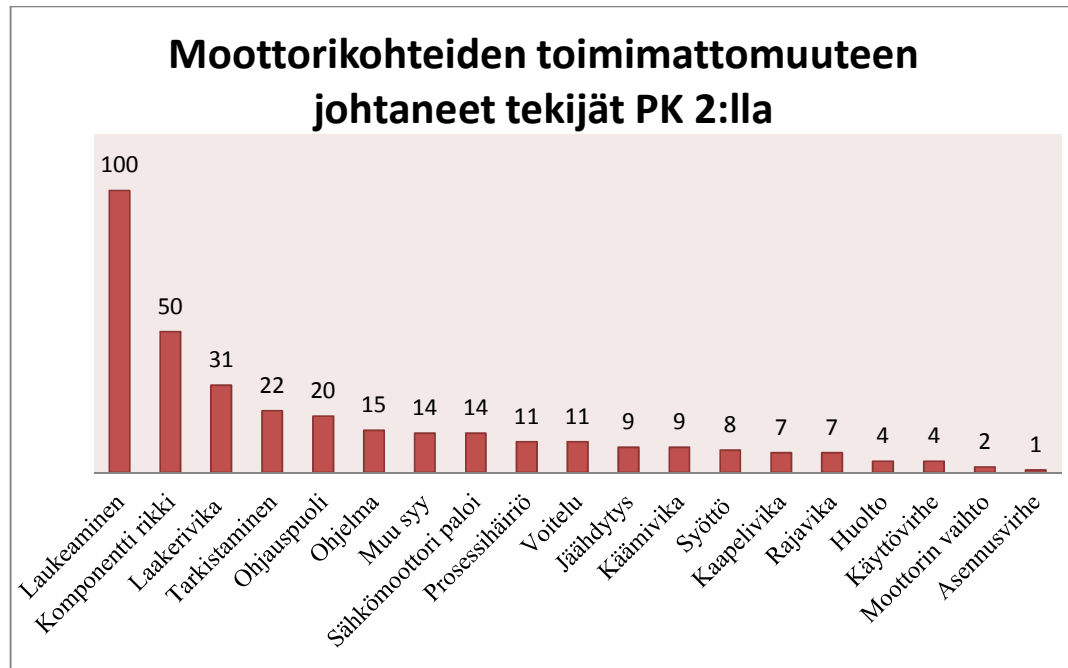
**Taulukko 9 Moottorikohteiden toimimattomuuteen johtaneet tekijät luokittain**

Paperikone 2 linjalla laukeaminen (Taulukko 9) oli muidenkin konelinjojen tapaan yleisin moottorikohteiden toimimattomuuteen johtanut tekijä. Myös PK 2:lla esiintyi samoissa käyttökohteissa suhteellisen paljon laukeamisia. Eniten työllistäneitä toimintopaikkoja laukeamisten osalta olivat: ilmanpoistosäiliön tyhjöpumppu 1 (VL-2207614), josta tehtiin peräti 26 ilmoitusta kohteen laukeamisesta sekä sulzer-montun uppopumppu 2 (VL-2207227), josta puolestaan laadittiin 13 ilmoitusta. Komponenttien rikkoutuminen nousi toiseksi suurimmaksi ryhmäksi PK 2 moottorikartoituksen osalta. Katkaisijat olivat yleisin rikkoutunut komponentti kyseisellä paperikonelinjalla. Kolmanneksi yleisimpänä toimimattomuuteen johtaneena tekijänä olivat laakeriviat. Noin neljäsosa kaikista laakerivioista esiintyi samoissa käyttökohteissa. Seuraavaksi yleisimpänä kartoituksessa olivat erilaiset tarkistukset ja ohjauspuoleen liittyvät viat. Ohjauspuolen vi-

kaantumisissa esiintyi selkeästi muita koneita enemmän löysävikoja, jotka johtivat toimimattomuuksiin moottorikohteissa. Erilaiset löysäviat saatiin korjatuksi kirimällä johdot liitinrimoihin paremmin. Löysävikojen aiheuttajina ovat tavallisesti tärisevät käyttökohteet.

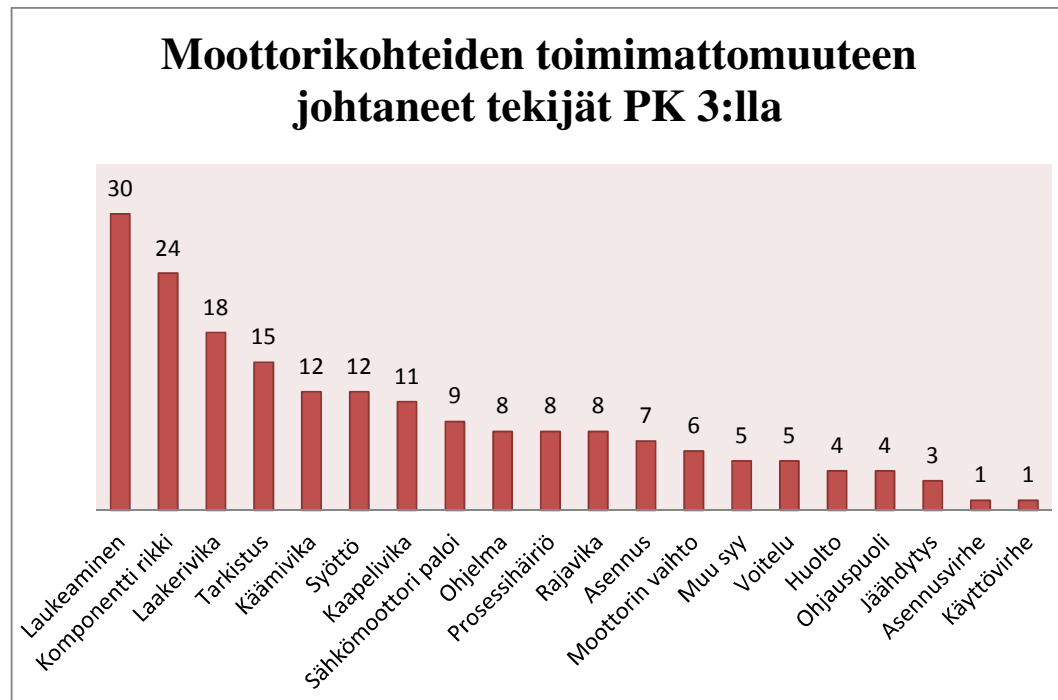
**Taulukko 12 Moottorikohteiden toimimattomuuteen johtaneet tekijät luokittain**

Paperikone 3:lla laukeaminen oli jälleen yleisin moottorikohteiden toimimattomuuteen johtanut syy (Taulukko 12). PK 3:lla laukeamisia ei esiintynyt muiden koneiden tapaan samoissa käyttökohteissa läheskään niin paljoa, vaan laukeamiset tapahtuivat pääsääntöisesti eri toimintapaikoilla. Komponenttien rikkoutumiset olivat toiseksi suurin ryhmä kartoituksessa PK 3:n osalta. Komponenttien rikkoutuminenkin oli myös hyvin vaihtelevaa, eikä kartoituksen saamien tietojen mukaan löydetty yksittäisiä komponentteja, jotka olisivat rikkoutuneet eniten. Kolmanneksi yleisimmäksi tekijäksi osoittautuivat laakeriviat. Laakerivikojen osalta voidaan todeta, että pääsääntöisesti ne jakautuivat eri

käyttökohteisiin. Esimerkiksi ”19. alaterämoottori, PL 31” (VL-23071432) esiintyi 3 kertaa laakerivika, joista kaksi tapahtui vuonna 2009 ja yksi vuonna 2011. Kaapelivikoja esiintyi PK 3:lla myös muita koneita enemmän. Yleisin moottorikohde, josta kaapeli vaurioitui oli toimintopaikka nimeltä: ”Roskaluukku polttolava (VL-2307060)”, josta laadittiin yhteensä 4 ilmoitusta.

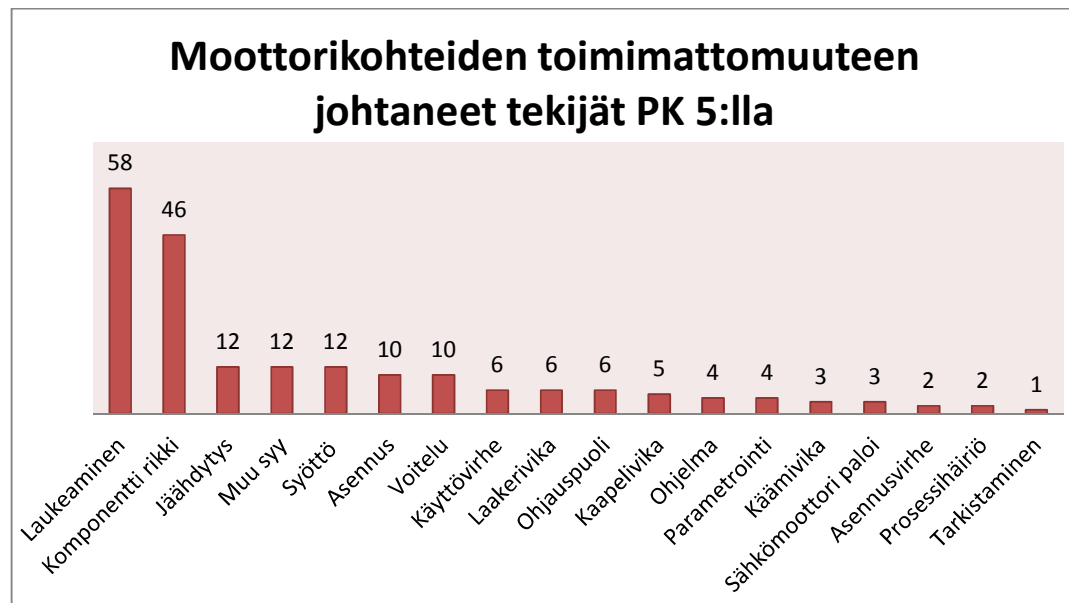
**Taulukko 15 Moottorikohteiden toimimattomuuteen johtaneet tekijät luokittain**

Kaksi selkeästi merkittävintä tekijää moottorikohteiden toimimattomuudelle olivat laukeaminen sekä komponenttien rikkoutuminen (Taulukko 15). Laukeamisen osalta voidaan sanoa, että melkein puolet kohteista kohdistui samoihin toimintapaikkoihin. 58 laukeamista jakautui 27 moottorikohteen kesken. Suurin laukeamisia aiheuttanut toimintapaikka oli suodosmassasäiliö 2:n pumppu (VL-25071007) (7-ilmoitusta), joka laukesi toistuvasti ylivirtaan. Kyseisen pumpun moottorikin vaihdettiin myös muuta-

Komponentteja rikkoutui pääasiallisesti katkaisijoiden osalta. Tyhjäpumppu 2:lta (VL-2507132) tehtiin peräti 9 ilmoitusta, joissa katkaisija temppuili tai hajosi. Kolmanneksi yleisimpiä tekijöitä moottorikohteiden toimimattomuuksille olivat jäähdytys, muu syy sekä syöttö 12 ilmoituksella. Jäähdytyksen osalta voidaan todeta, että suurin osa kohdistui PL 52 pulpperin poistopumppu (VL-2507012) jäähdytykseen. Kyseisestä toimintopaikasta oli tehty 6 ilmoitusta eli puolet kaikista jäähdytykseen liittyvistä ilmoituksista. Ilmoituksien mukaan kohteessa jäähdytys vain lopetti toimintansa. Sen lisäksi kohteeseen vaihdettiin kahteen kertaan jäähdytyspuhallin. ”Muu syy” kohdat koostuivat pääsääntöisesti erilaisista puhdistuksista sekä muista selittämättömistä syistä, joita ei voitu luokitella muihin luokkiin. Syötön osalta voidaan todeta, että sulakkeet olivat pääsääntöisesti palaneet eri käyttökohteissa.

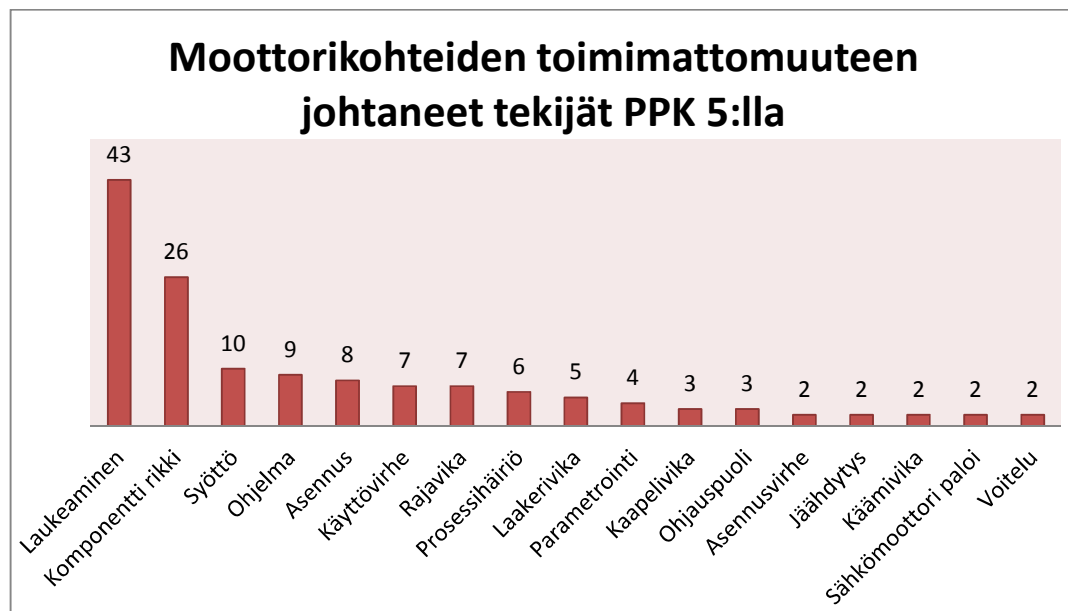
**Taulukko 18 Moottorikohteiden toimimattomuuteen johtaneet tekijät luokittain**

Päällystyskone 5:n toimintoalueilla merkitsivimmäksi tekijäksi moottorikohteiden toimimattomuuksille osoittautui jo aiempienkin koneiden tapaan olevan laukeaminen (Taulukko 18). 43 laukeamista jakautui 29 eri moottorikohteen kanssa, joten laukeamisia esiintyi myös paljon samoista käyttökohteista. Suurimmat laukeamiseen aiheuttaneet toimintopaikat olivat PL 52/ PL 53 lamellikuljetin (VL-2577495) 5 ilmoituksella sekä pastatärkkelysliimapumpun moottori (VL-2577767) myös 5 ilmoituksella. Toiseksi suurin syy moottoreiden toimimattomuudelle PPK 5:n kartoituksessa oli komponenttien rikkoutuminen. Komponentteja rikkoutui vaihtelevalla kirjolla, eikä samoja yksittäisiä komponentteja voinut sanoa rikkoutuvan. Kolmanneksi yleisimmäksi tekijäksi nousivat syöttöön liittyvät tekijät.

Neljänneksi yleisin vikaantumiseen johtanut tekijä oli ohjelma. Ohjelmien osalta voidaan todeta, että suurin osa ohjelmista oli jäänyt ohjelmakierron aikana välille, eikä sen vuoksi toiminut vaaditulla tavalla. Kyseiset tilanteet saatiin korjattua normaalilla ohjelman nollauksella. Eniten PPK 5:lla ilmoituksia tehtiin käyttökohteesta: pastatärkkelysliimapumppu (VL-2577767) 10 ilmoituksella. Ilmoituksista 5 sisälsi laukeamisen, 2 sisälsi sähkömoottorin palamisen kyseiseltä toimintopaikalta ja loput liittyivät komponenttien rikkoutumiseen. Kyseisen käyttökohteen taajuusmuuttaja ilmoitti laukeamisten yhteydessä jumista. Kartoituksen perusteella voidaan todeta, että pumppukohteessa oli esiintynyt jumia taajuusmuuttajan mukaisen ilmoituksen perusteella, joka myös johti toistuviin laukeamisiin. Laukeamiset puolestaan saatiin korjattua toistuvilla kuittauksilla. Tässä tapauksessa varsinainen vikasyy (tukos) jäi nähtävästi tutkimatta tarkemmin ja näin voidaan olettaa, että sen seurauksena myös sähkömoottorin palamiset esiintyivät kyseisessä käyttökohteessa. Jatkuviin laukeamisissa hälytyskellojen pitäisi soida kunnossapidon puolella ja perimmäinen vikasyy olisi selvitettävä, jotta esimerkiksi moottoreiden palamisilta vältyttäisiin.

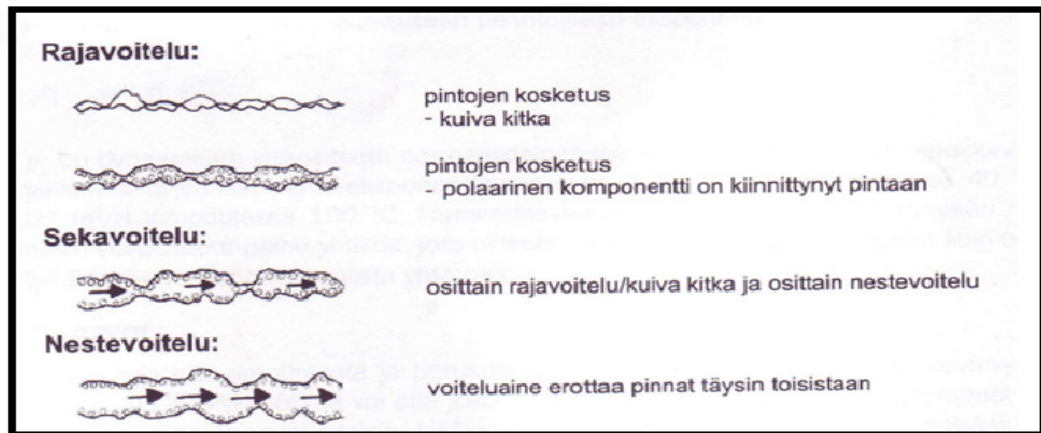
**Kuva 43 Voitelumekanismit (Teollisuusvoitelu 2006, 20, hakupäivä 12.3.2013)**

Teollisuudessa laitteet toimivat tyypillisesti vain noin  $0.3\text{--}2.0\mu\text{m}$  voitelukalvon varassa. Siksi pienetkin epäpuhtaudet haittaavat ratkaisevasti voitelutilannetta rikkoen voitelukalvon ja alentaen voideltavan kohteen käyttövarmuutta ja elinikää. Laakerit ovat teollisuudessa kaikista yleisin voideltava komponentti. Laakereiden oikeanlaisella voitelulla pystytään vaikuttamaan merkittävästi tuotannonkustannuksiin, kunnossapitokustannuksiin sekä laitteiden yleiseen käyttövarmuuteen. Voitelussa pyritään aina nestevoiteluun, joka on paras mahdollinen voitelumekanismi. Nestevoitelussa pinnat eivät kosketa toisiaan ja kuluminen on olematonta. Kuitenkaan tähän nestevoiteluun ei aina kyetä, jonka vuoksi joudutaan pelaamaan seka- ja rajavoitelu alueilla (kuva 43). Kuvassa 44 on havainnollistettu kuinka pienistä epäpuhtauksista voi olla kyse voitelun toimivuuden kannalta. (Kunnossapitoyhdistys ry 2006, 20, 21 114)

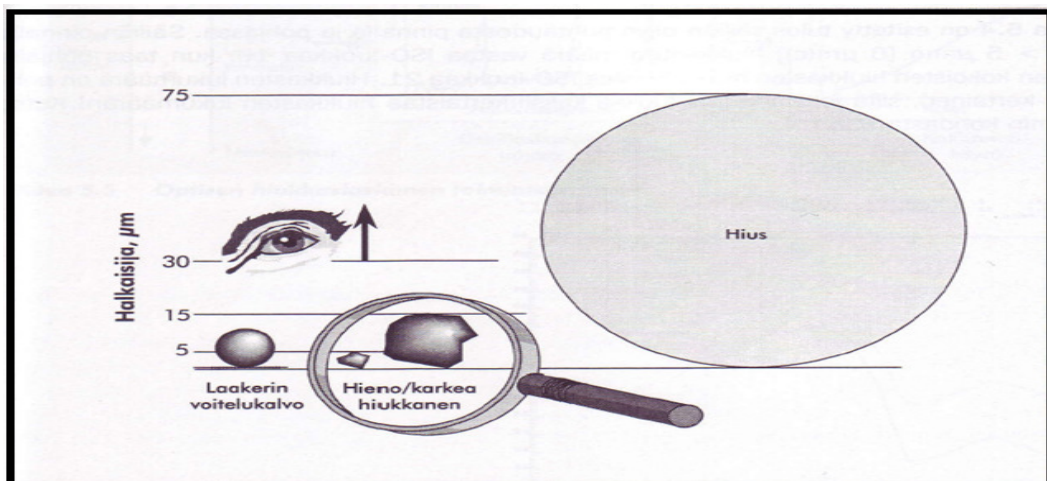
**Kuva 44 Hiukkaskokojen vertailua (Teollisuusvoitelu 2006, 117, hakupäivä 12.3.2013)**

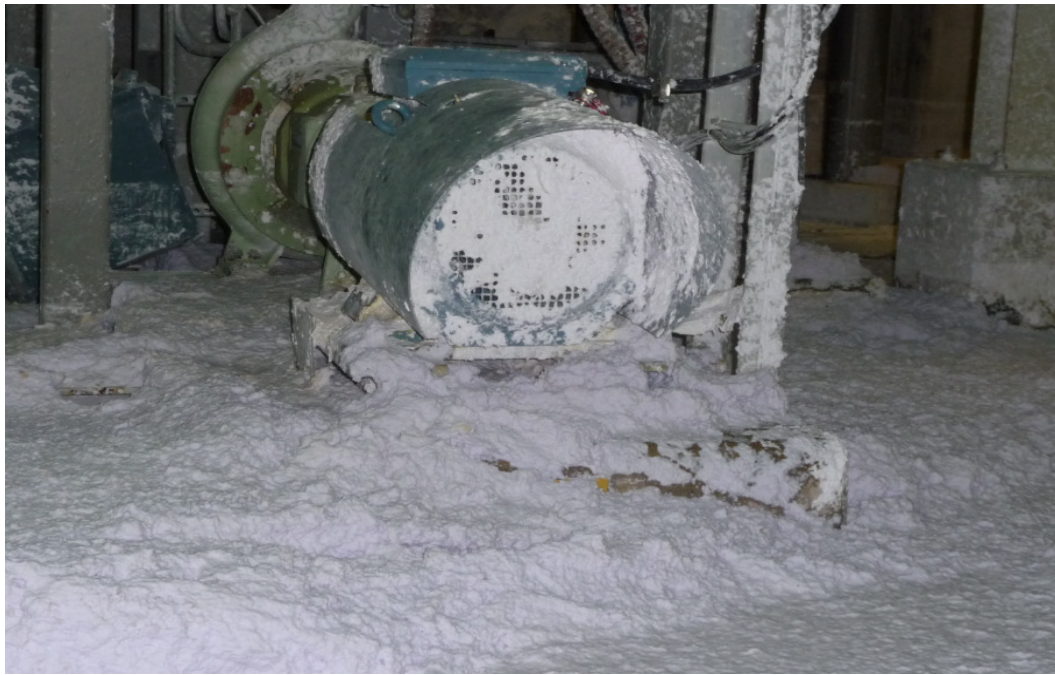
**Kuva 47 Moottorikohde massan peitossa**

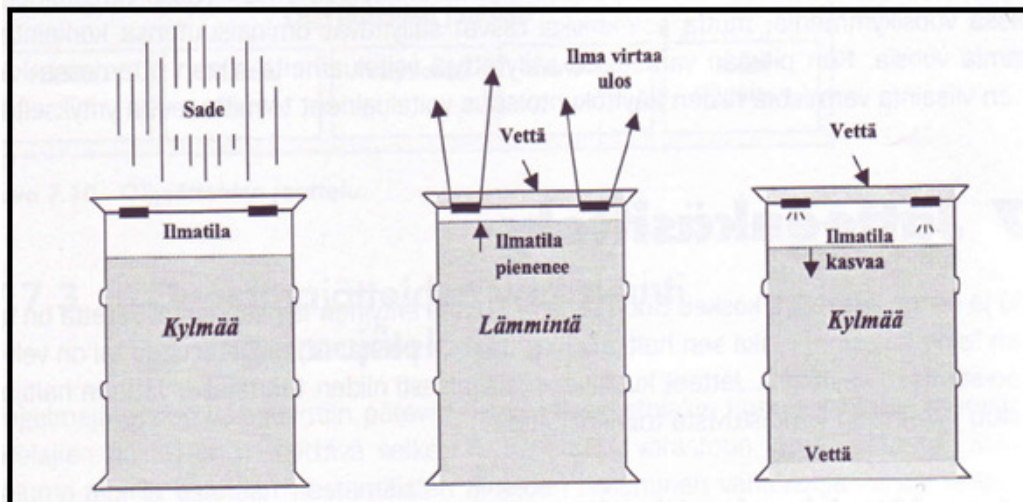
**Kuva 49 Veden kondensoituminen voitelutynnyriin (Teollisuusvoitelu 2006, 201, hakupäivä 12.3.2013)**

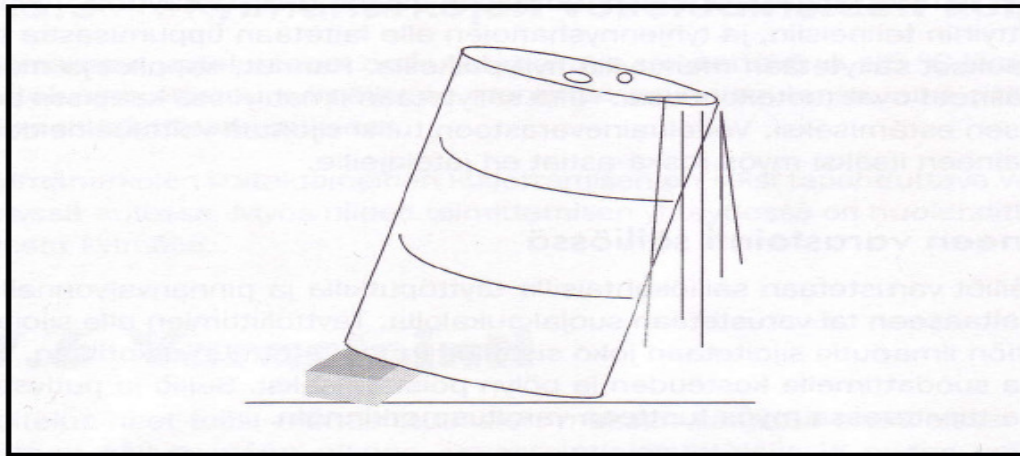
**Kuva 50 Voitelutynnyrin oikea säilytystapa ulkokohteissa (Teollisuusvoitelu 2006, 202, hakupäivä 12.3.2013)**

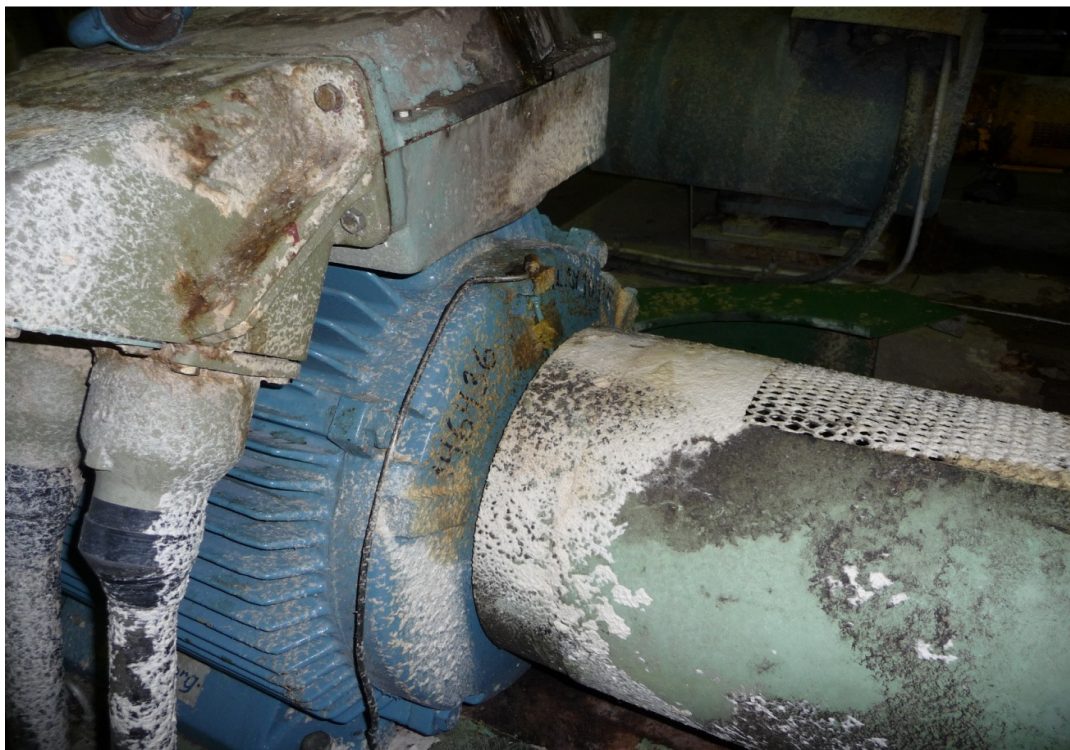
**Kuva 63 Rikkoutunut linjaston osa automaattirasvauksessa**

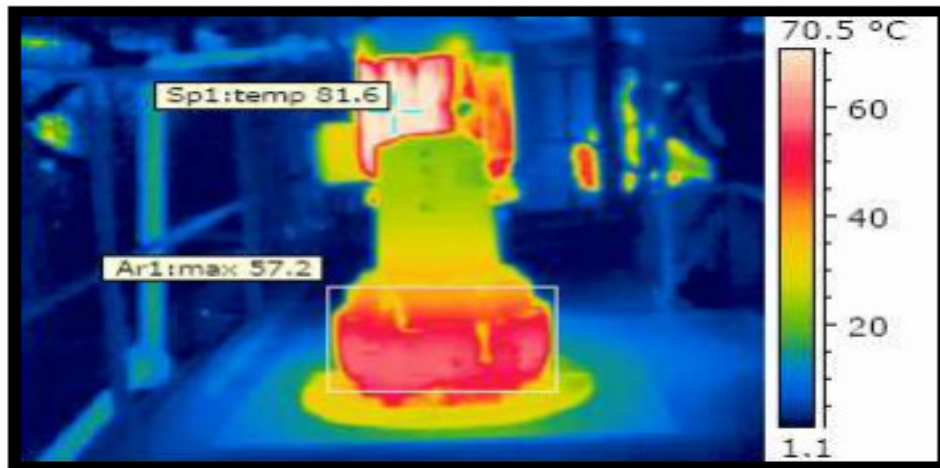
Kuva 64 Moottorin lämpötilat ennen puhdistusta (Saarenpää 2006, 69)

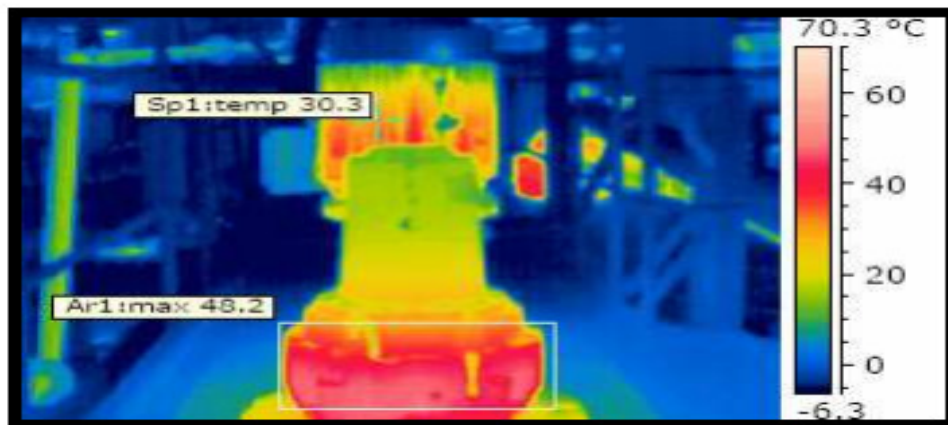
Kuva 65 Moottorin lämpötilat puhdistamisen jälkeen (Saarenpää 2006,70)

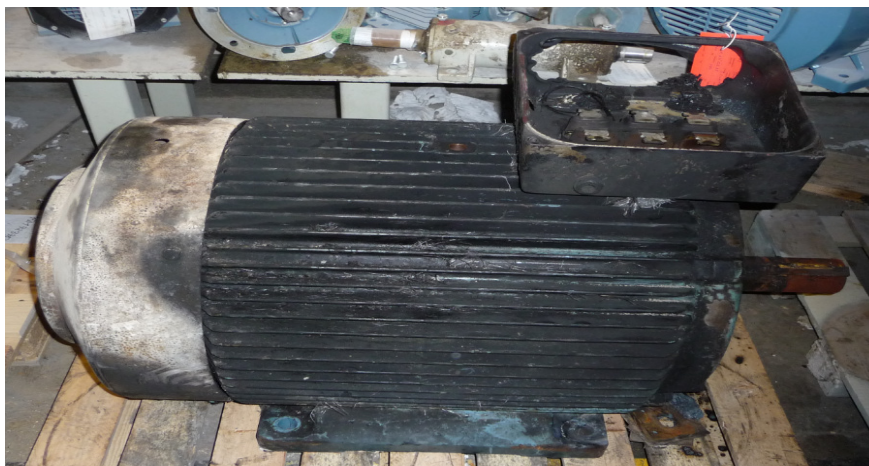
**Kuva 68 Sellun hakuvesipumpun moottori palamisen jäljiltä**

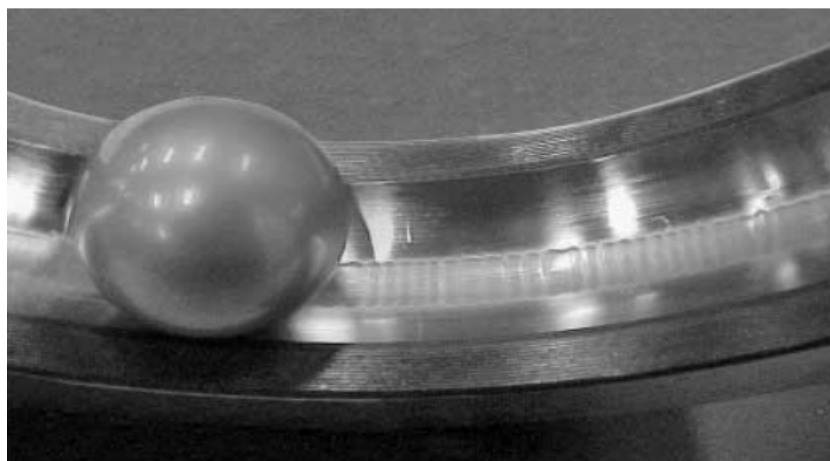
**Kuva 69 Laakerivirran aiheuttamaa jälkeä (ABB)**
